トイレ悪臭除去等特殊清掃業務委託

トイレ内悪臭除去及び汚れ清掃作業

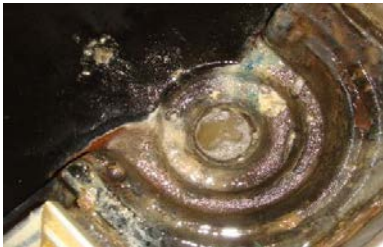
尿石が石化してしまっています

この状態を放置してしまうと尿石が石化してしまい衛生陶器にシミや焼け跡が出来てしまいます。

※シミが出来てしまうと特殊洗剤でも落ちなく研磨するしか方法はありません。

また、定期的なメンテナンスを行うことにより悪臭の除去や美観の維持に繋がります。

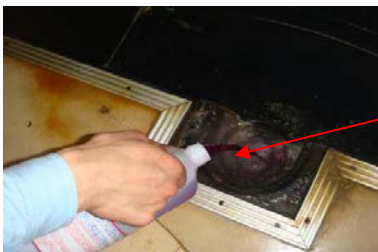
尿石除去洗剤を投入し除去します

尿石を除去するには市販の洗剤では効果が薄く尿石専用の洗剤でないと除去は難しいと思われます

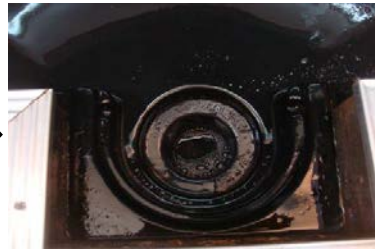
除去後

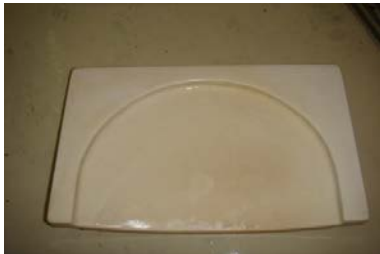
床面

作業前

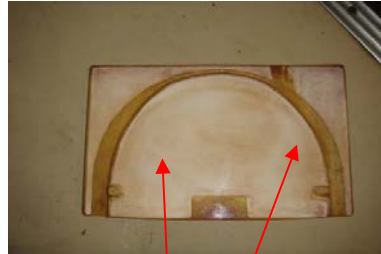
尿石は除去できたのですが
シミが出来てしまっています

作業後

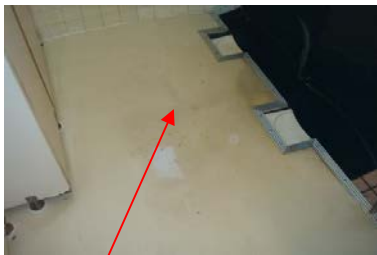
ワックスが剥がれてしまっています

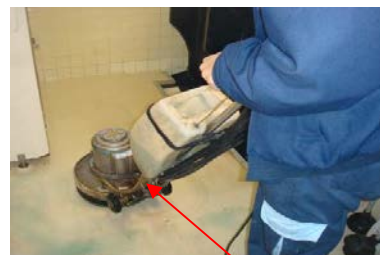
ポリッシャーにて機械洗浄中

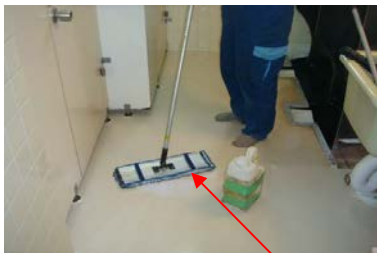
ワックスにてコーティング

悪臭の原因は小便器以外にも床に飛び散ってしまった尿が乾燥し悪臭に繋がる場合があります。
コーティング(ワックス)を塗布することで飛び散ってしまった尿などを床面から防ぎます。

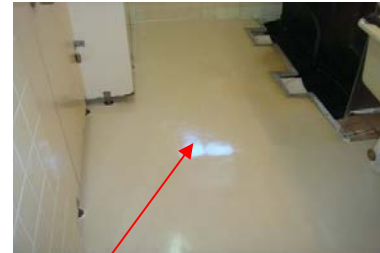
光沢が出ています

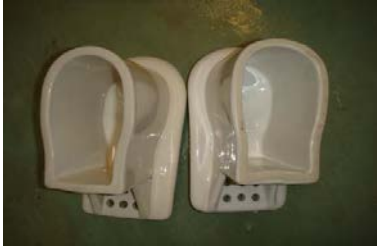
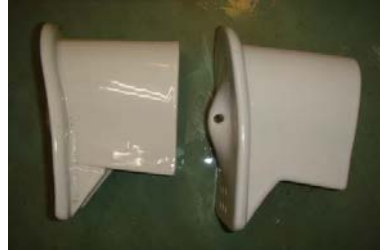
小便器(トラップ)

尿石が石化しています

尿石除去洗剤を投入

小便器トラップを開けた瞬間、かなりの悪臭を感じました。
トラップや排水口に付着した尿石が悪臭の原因と考えられます。
メンテナンスを怠ってしまうと付着した尿石が石化し、衛生陶器を破壊してしまう
恐れがあります。

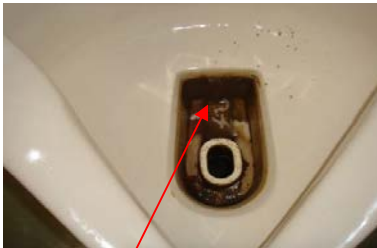
尿石が付着しています

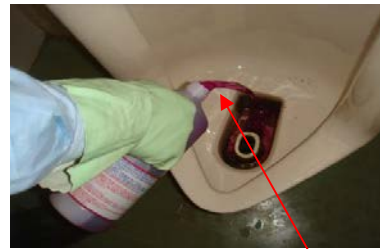
尿石除去剤を投入

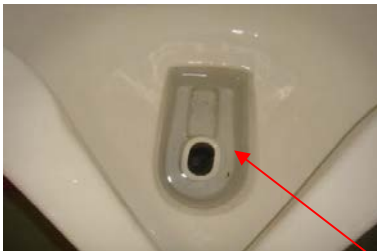
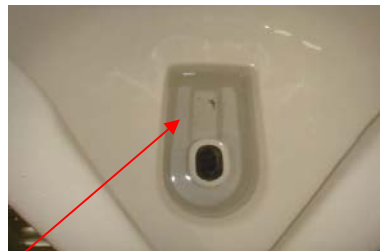
全て除去しています

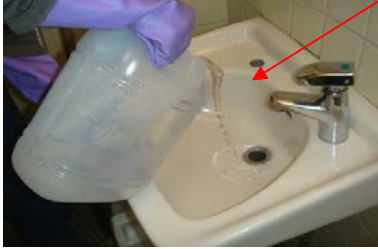
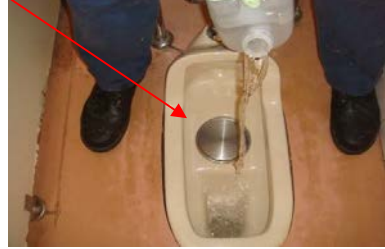
悪臭の原因として尿石の他にも排水管の腐食も考えられます。
手の届かない範囲には排水管洗浄剤を流し、髪の毛の詰まりや泥の
詰まり等を予防します

排水管洗浄剤
投入

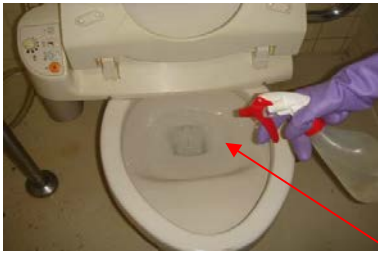
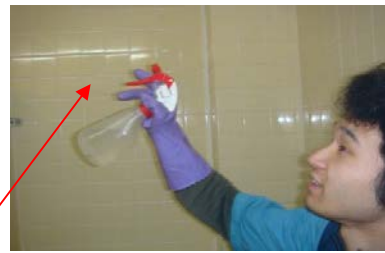
消臭剤散布

悪臭の原因として床面、排水口等を上げましたが室内の空気も悪臭が混合しています。
無臭の浸透性の優れた消臭剤を散布しました

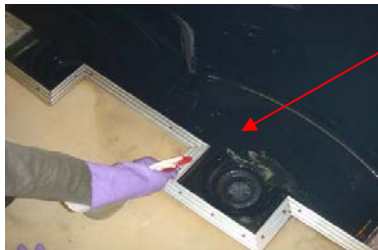
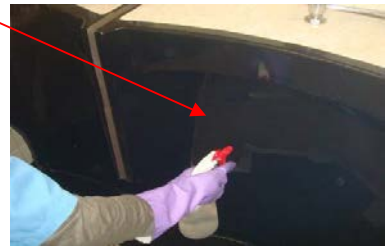
消臭剤
散布
